## CONDUCTORA EL GATO. CARACTERIZACIÓN Y DIAGNÓSTICO

Por **M. Sc. Ing. Yilliam Francisco López\*** y **M. Sc. Ing. Mario Ramos Joseph\***

\* Empresa de Acueducto y Alcantarillado Aguas de La Habana, Cerro, La Habana.

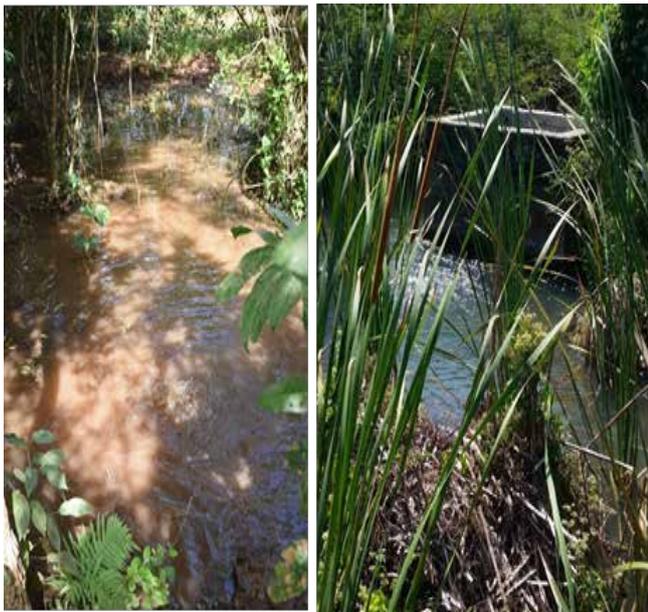
1. Salideros de importante magnitud, casi siempre como consecuencia de la mala práctica de habitantes, que de manera ilegal se conectan a los elementos de red concebidos para el óptimo funcionamiento de la Conductora, tales como: válvulas de desagüe y ventosas, lo que se ilustra en la figura 2.

Fig. 2. Salideros y acometidas ilegales conectadas a elementos de la red.

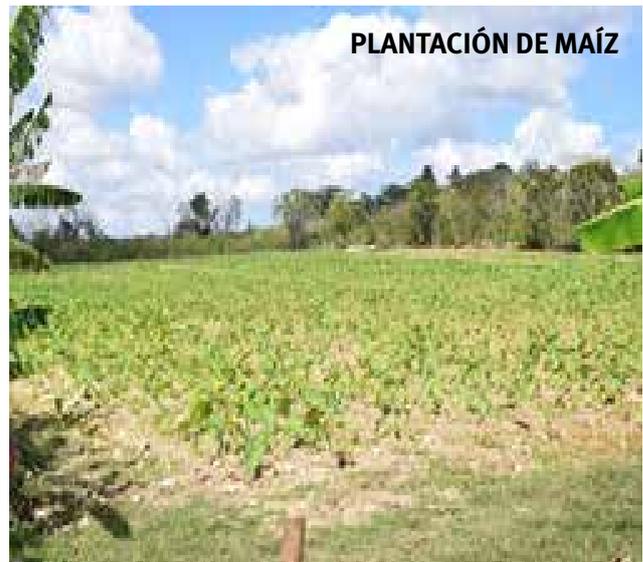
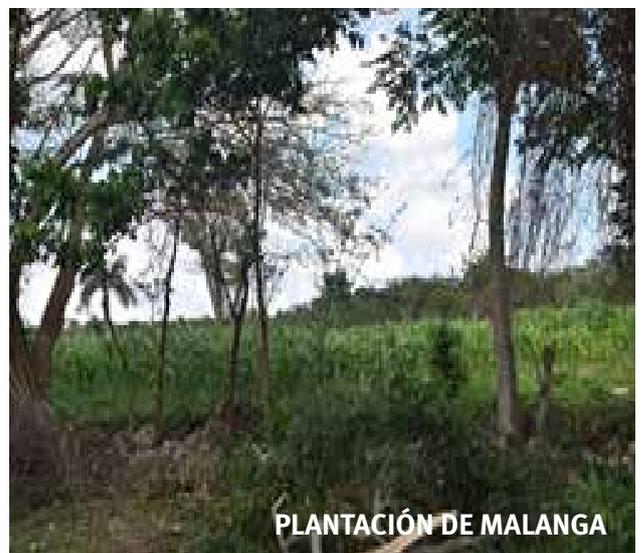
Fig. 4. Altos e inapropiados consumos para riego.

3. Usos inadecuados que requieren altos consumos, ejemplificados en la Fig. 4.

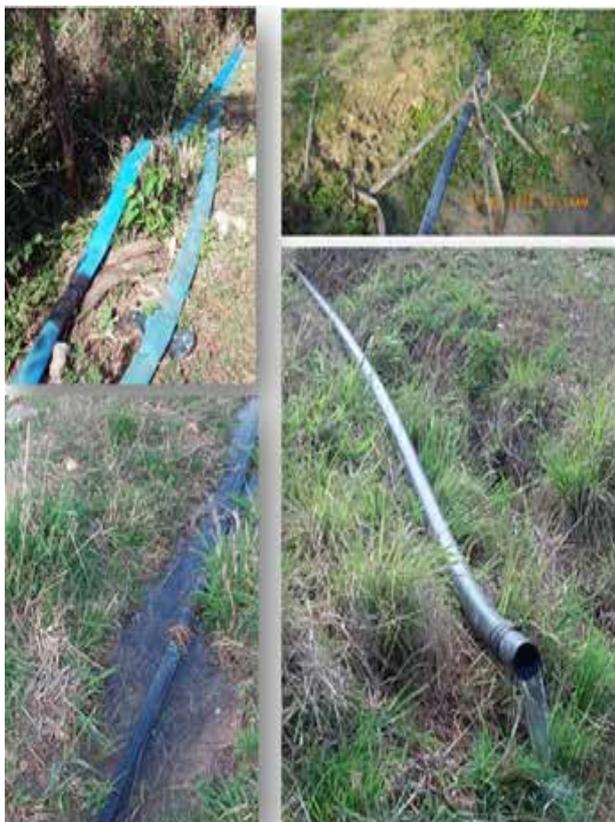
2. «Tuberías» de disímiles materiales y sin los accesorios requeridos propiciando el despilfarro. En la figura 3 se muestran algunos ejemplos de dicha práctica.

Fig. 3. Acometidas ilegales improcedentes.

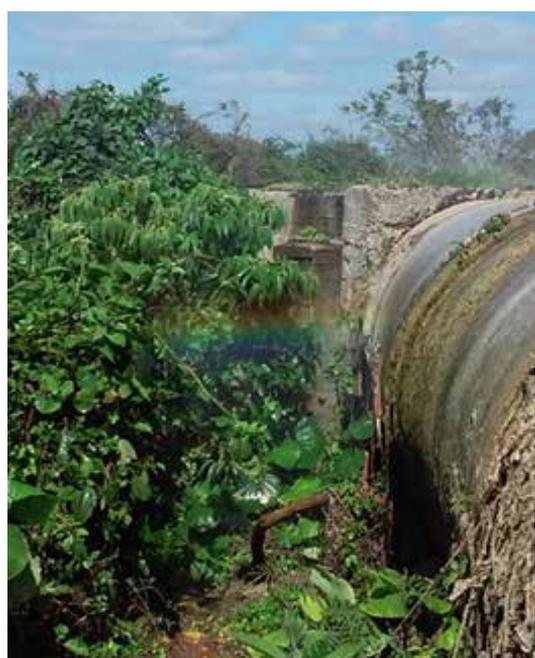
4. Salideros en la Conectora como consecuencia del tiempo de explotación y la falta de mantenimiento, que se muestra en la figura 5.

Fig. 5. Salidero en la Conectora.

1. Proceder al desbroce total de los lados de la Conductora que permitan su inspección total, lo que facilitará el paso de las brigadas y el equipamiento necesario para resolver los problemas identificados.
