CONDUCTORA EL GATO. CARACTERIZACIÓN Y DIAGNÓSTICO

Por **M. Sc. Ing. Yilliam Francisco López*** y **M. Sc. Ing. Mario Ramos Joseph***

* Empresa de Acueducto y Alcantarillado Aguas de La Habana, Cerro, La Habana.

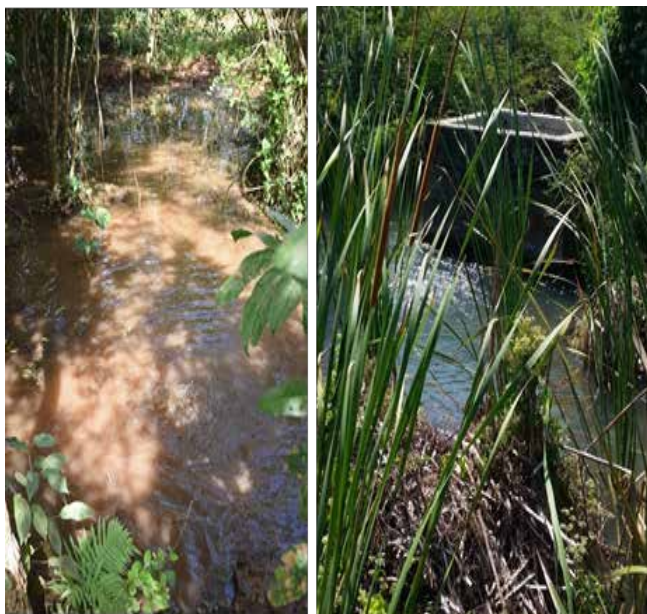
1. Salideros de importante magnitud, casi siempre como consecuencia de la mala práctica de habitantes, que de manera ilegal se conectan a los elementos de red concebidos para el óptimo funcionamiento de la Conductora, tales como: válvulas de desagüe y ventosas, lo que se ilustra en la figura 2.

Fig. 2. Salideros y acometidas ilegales conectadas a elementos de la red.

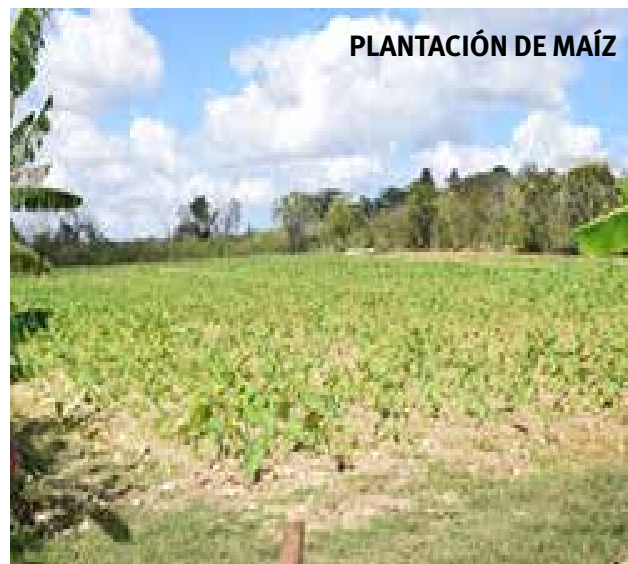
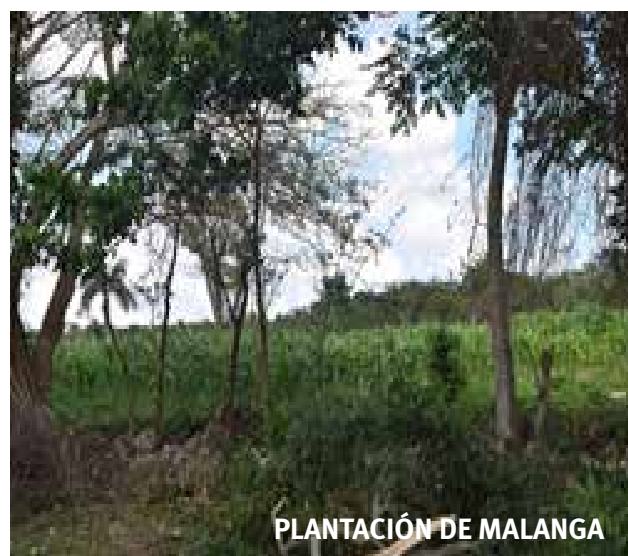
Fig. 4. Altos e inapropiados consumos para riego.

3. Usos inadecuados que requieren altos consumos, ejemplificados en la Fig. 4.

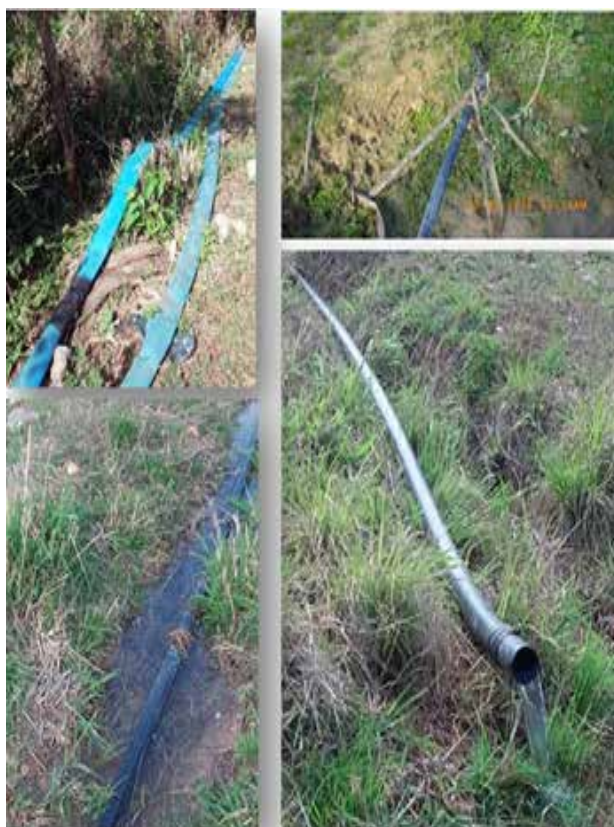
2. «Tuberías» de disímiles materiales y sin los accesorios requeridos propiciando el despilfarro. En la figura 3 se muestran algunos ejemplos de dicha práctica.

Fig. 3. Acometidas ilegales improcedentes.

- Suprimir 11 SAP a lo largo de la Conductora, de diferentes magnitudes.
- Instalar 14 metros contadores a acometidas (6 de 40 mm y 8 de 50 mm), relacionados en la tabla 3.

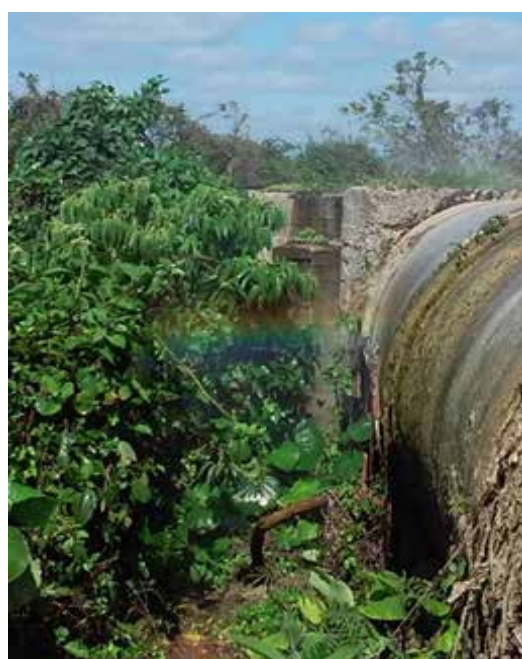
4. Salideros en la Conductoras como consecuencia del tiempo de explotación y la falta de mantenimiento, que se muestra en la figura 5.

Fig. 5. Salidero en la Conductoras.

1. Proceder al desbroce total de los lados de la Conductora que permitan su inspección total, lo que facilitará el paso de las brigadas y el equipamiento necesario para resolver los problemas identificados.
