DIAGNÓSTICO TÉCNICO DE INSTALACIONES CON SISTEMAS FOTOVOLTAICOS AUTÓNOMOS EN COMUNIDADES DEL MUNICIPIO GUAMÁ, PROVINCIA DE SANTIAGO DE CUBA

TECHNICAL DIAGNOSIS OF INSTALLATIONS WITH AUTONOMOUS PHOTOVOLTAIC SYSTEMS IN COMMUNITIES OF THE GUAMÁ MUNICIPALITY GUAMÁ MUNICIPALITY, PROVINCE OF SANTIAGO DE CUBA

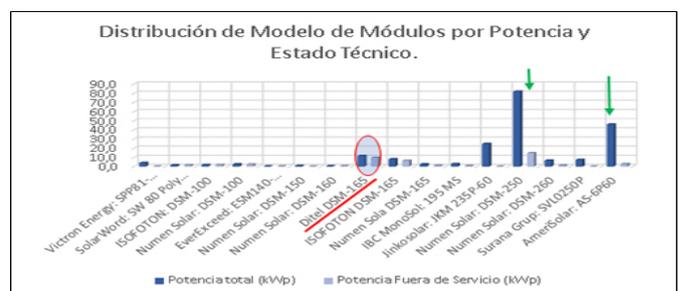
Del total de módulos FV diagnosticados 927 unidades, se determinó que el 27 % se encuentra fuera de servicio. En la figura 4 se muestran los modelos de módulos FV con mayor potencia instalada, en este caso se encuentran: Numen Solar: DSM-250, fecha de instalación, FI, (FI - 2016) y AmeriSolar: AS-6P60 (FI - 2022). El modelo de módulo FV que presenta mayores niveles de afectación respecto a la cantidad instalada es, Ditel: DSM-165 (FI - 2003) con un 83 % de los módulos fuera de servicio.

Fig. 4. Gráfico de Distribución de potencia y estado de técnico por modelo de módulos.

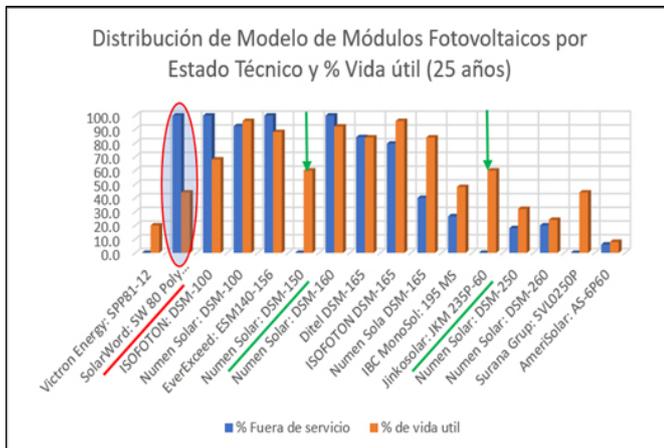
Como se muestra en la figura 5 el peor comportamiento lo presenta el modelo SolarWord: SW 80 Poly RNA\D (FI - 2013), en el que todos los módulos están fuera de servicio y no llegan a la mitad de su período de vida útil. El mejor comportamiento lo tienen los modelos Numen Solar: DSM-150 (FI - 2009) y Jinkosolar: JKM 235P-60 (FI - 2009), atendiendo a que se mantiene en operación el 100 % de los módulos FV y se encuentran en el la mitad de su período de vida útil.

Fig. 5. Gráfico de distribución de modelo de módulos por estado técnico y % de vida útil.

- Del total de módulos diagnosticados 927 unidades, el 27 % se encuentra fuera de servicio. El peor comportamiento lo presenta el modelo SolarWord: SW 80 Poly RNA\D (FI - 2013), donde todos los módulos están fuera de servicio y no llegan a la mitad de su vida útil.

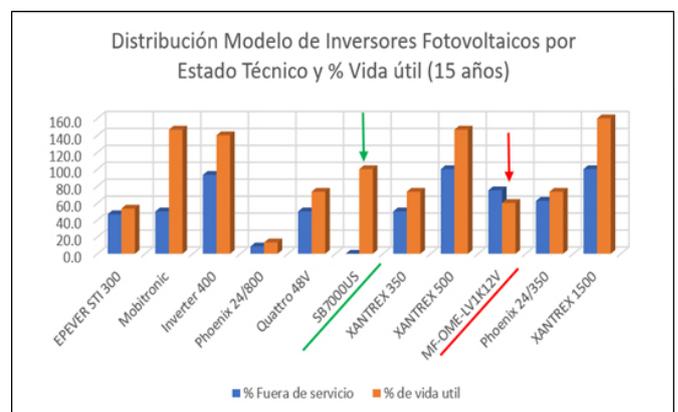
En la figura 7 se muestra que el peor comportamiento lo tiene el modelo de inversor MF-OME-LV1K12V (FI - 2015), pues presenta el 70 % de los equipos fuera de servicio y se encuentra en la mitad de su período de vida útil. El mejor comportamiento lo tiene el modelo SB7000US (FI - 2009), atendiendo a que se mantiene en operación el 100 % de los equipos y se encuentra al final de su periodo de vida útil.

Fig. 7. Gráfico de distribución de modelo de inversores por estado técnico y % de vida útil.

- Del total de inversores diagnosticados 485 unidades, el 46 % se encuentra fuera de servicio. El peor comportamiento lo tiene el modelo de inversor MF-OME-LV1K12V (FI - 2015), pues presenta el 70 % de los equipos fuera de servicio y se encuentra en la mitad de su período de vida útil.

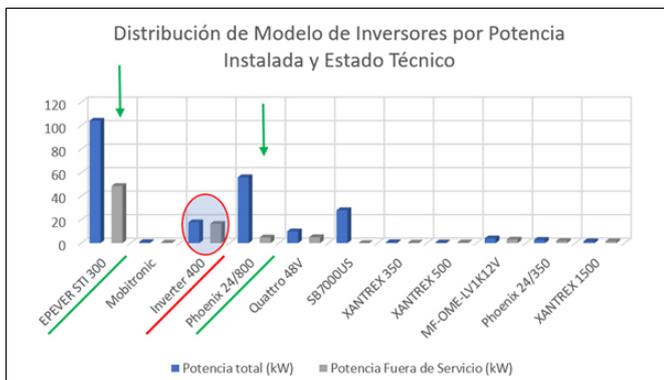
Del total de Inversores diagnosticados 485 unidades, se determinó que el 46% se encuentra fuera de servicio. En la figura 6 se muestran los modelos de inversor con mayor potencia instalada, en este caso se encuentran: EPEVER STI 300 (FI - 2016) y el Phoenix 24/800 (FI - 2022). El modelo de inversor que presenta mayores niveles de afectación respecto a la potencia total instalada es Inverter 400 (FI - 2003).

Fig. 6. Gráfico de distribución de modelo de inversores por potencia instalada y estado técnico.

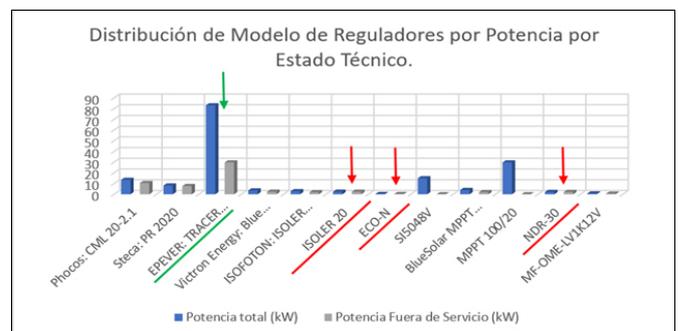
Del total de reguladores diagnosticados 486 unidades, se determinó que el 38% se encuentra fuera de servicio. En la figura 8 se muestra el modelo de regulador con mayor potencia instalada, Epever: Tracer 1210 A (FI - 2016). Los que presentan mayores niveles de afectación respecto a la potencia instalada son: Isolser 20 (FI - 2003), ECO-N (FI - 2001) y el NDR-30 (FI - 2002).

Fig. 8. Gráfico de distribución de modelo de reguladores por potencia y estado técnico.

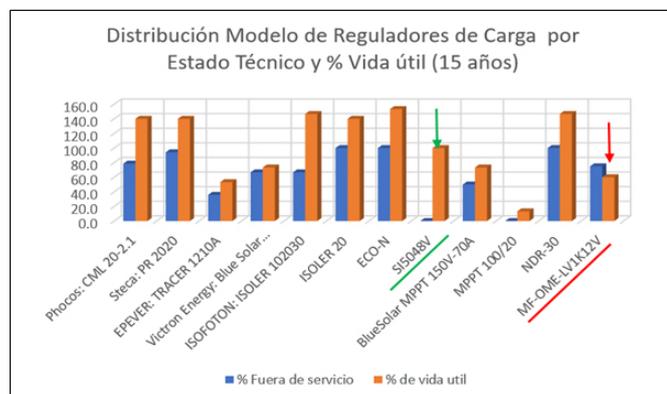
En la figura 9 se muestra que el peor comportamiento lo tiene el modelo de regulador MF-OME-LV1K12V (FI - 2015), al presentar el 75 % de los equipos fuera de servicio y encontrarse en mitad de su período de vida útil. El mejor comportamiento lo tiene el modelo S15048V (FI - 2009), atendiendo a que se mantienen en operación el 100 % de los equipos y cumple con el periodo de vida útil.

Fig. 9. Gráfico de distribución de modelo de reguladores por estado técnico y % de vida útil.

- El 38 % del total de reguladores diagnosticados se encuentra fuera de servicio, equivalentes a 486 unidades. El peor comportamiento lo tiene el modelo de regulador MF-OME-LV1K12V (FI - 2015), al presentar el 75 % de los equipos fuera de servicio y encontrarse en la mitad de su período de vida útil.

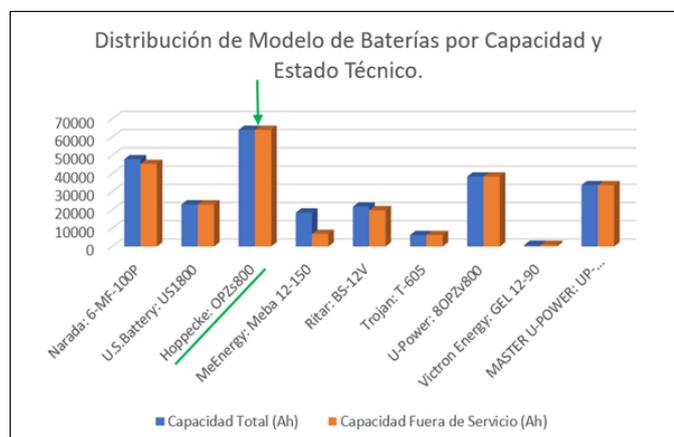
Del total de baterías diagnosticadas 1233 unidades, se determinó que el 90 % se encuentra fuera de servicio. En la figura 10, se muestra que el modelo con mayor capacidad instalada es el Hoppecke: OPZs800 (FI - 2000).

Fig. 10. Gráfico de distribución de modelo de baterías por capacidad y estado técnico.

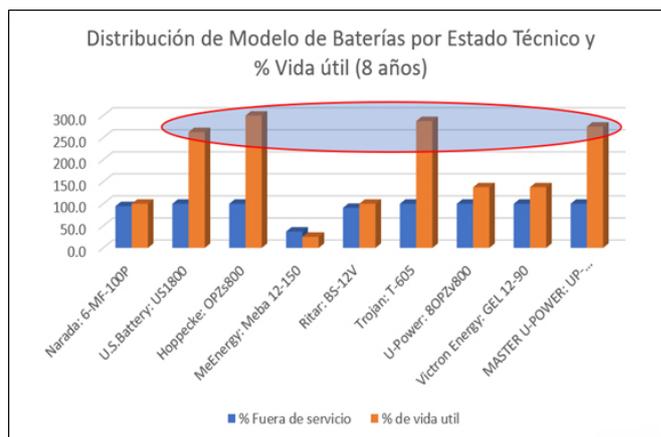
En la figura 11 se muestra el estado técnico y vida útil de los modelos baterías. Los modelos: U.S. Battery: US1800 (FI 2003), Hoppecke: OPZs800 (FI 2000), Trojan: T-605 (FI 2001) y Master U-Power: UP-GC2TOP (FI 2002), superan en dos (2) veces el período de vida útil, sin acciones de mantenimiento o sustitución.

Fig. 11. Gráfico de distribución de modelo de baterías por estado técnico y % de vida útil.

Estos resultados no son concluyentes. Para llegar a conclusiones precisas, se debe evaluar una muestra de partes y componentes de cada modelo de estos equipos en un laboratorio con equipamiento especializado y bajo determinadas condiciones, como establecen los estándares IEC.

- Del total de baterías diagnosticadas 1233 unidades, el 90 % se encuentra fuera de servicio. Los modelos: U.S.Battery: US1800 (FI 2003), Hoppecke: OPZs800 (FI 2000), Trojan: T-605 (FI 2001) y Master U-Power: UP-GC2TOP (FI 2002), superan en dos (2) veces el período de vida útil sin acciones de mantenimiento o sustitución.
