EVALUACIÓN TÉRMICA DE UNA VIVIENDA EN SAN CLEMENTE

Por **M. Sc. José Fabián Véliz Párraga***, **Dra. Cs. Dania González Couret****
y **M. Sc. Elim Mariane Zambrano Martillo*****

THERMAL EVALUATION OF A HOUSE IN SAN CLEMENTE

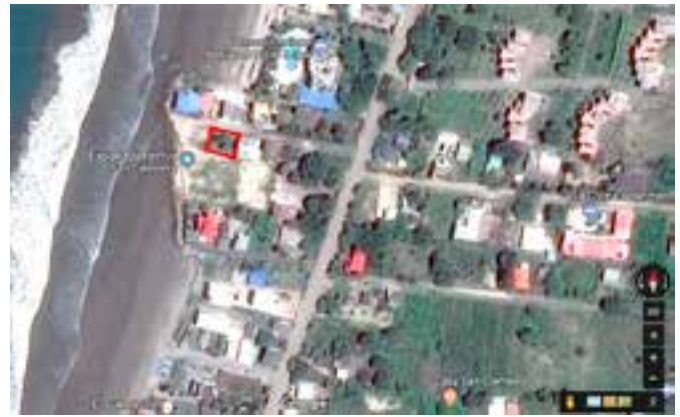
Fig. 1. Microlocalización de la vivienda objeto de estudio.

La vivienda estudiada se ubica en la playa San Clemente, en la costa pacífica ecuatoriana, al noroeste de la ciudad de Portoviejo, capital de la provincia de Manabí, a pocos metros de la costa, con una volumetría de planta casi cuadrada y las cuatro paredes exteriores orientadas a solo 3 grados respecto a las cuatro orientaciones principales (norte, oeste, sur y este) (Fig. 1).

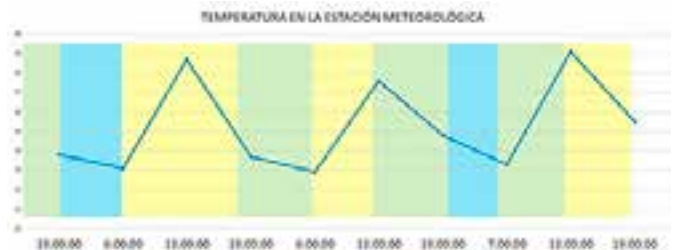
Fig. 2. Valores máximos y mínimos de temperatura en la estación meteorológica de Portoviejo durante los días en los que se realizaron las mediciones. Los colores reflejan el estado del tiempo en San Clemente en cada momento (soleado en amarillo, nublado en verde y lluvia en azul).

Las mediciones de temperatura se realizaron durante tres días, entre el 15 y el 18 de febrero de 2018, momento en que la trayectoria solar aparente es casi perpendicular por su cercanía al solsticio. Al no disponer de una estación meteorológica cercana en zona de playa, se han tomado como referencia las temperaturas registradas durante esos días en la estación de Portoviejo, con valores que oscilan entre 23 °C y 29 °C (Fig. 2). Sin embargo, como la estación de referencia se ubica en el Jardín Botánico donde abunda la vegetación, es de suponer que en este contexto costero las temperaturas puedan ser superiores. Con vistas a evaluar los resultados de las mediciones, se realizaron observaciones del estado del tiempo diario en cuanto a la ocurrencia de lluvias o el predominio de cielo nublado o con presencia de sol, los cuales aparecen en la Tabla 1 y han sido reflejados mediante colores en los gráficos de temperatura (soleado en amarillo, nublado en verde y lluvia en azul).

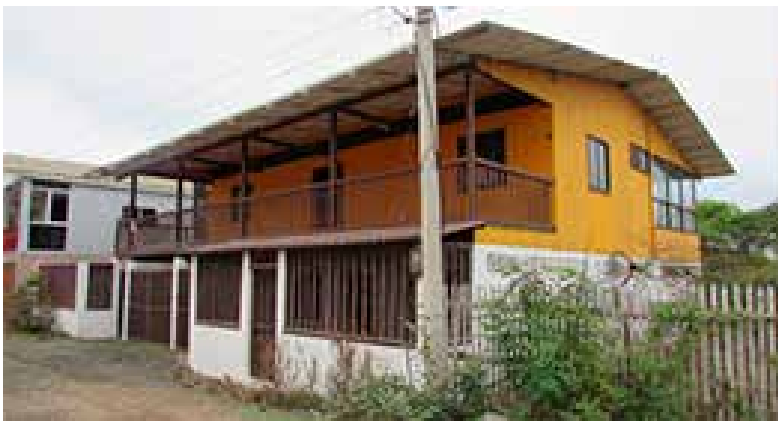
Fig. 3. Vivienda objeto de estudio.

Se trata de una vivienda de dos plantas (Figs. 3 y 4). En la planta baja se encuentran el garaje y las zonas de servicio, además de una piscina disponible en el espacio lateral. La zona habitable se ubica en la planta superior, bajo una cubierta ligera a dos aguas orientada al norte y al sur, construida con tejas de asbesto cemento, que protege las paredes mediante un alero perimetral de 0,60 m de proyección horizontal. El entrepiso y las paredes son de madera, aunque las de la planta baja son de bloques de mortero revocados por ambas caras. Las ventanas son de vidrio de corredera en todos los casos, con una malla interior para protección contra insectos. Las paredes exteriores están terminadas con pintura de color amarillo ocre.

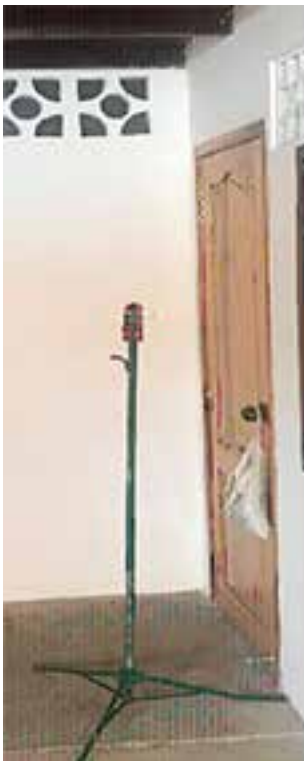
Figura 5. Equipo de medición en interior.

Para las mediciones de temperatura se emplearon de equipos Kestrel 4200 (Pocket Air Flow Tracker), ubicados

en el interior de la vivienda en un trípode a la altura de 1,50 m (Fig. 5), programados para medir a intervalos de 60 minutos durante tres días. Las mediciones fueron realizadas de forma simultánea en cuatro puntos (Fig. 6), uno ubicado en un dormitorio de esquina con paredes exteriores orientadas al sur y este; el segundo en otro dormitorio de esquina, pero en esta ocasión con las paredes exteriores orientadas el norte (dando a la terraza frontal) y al oeste; el tercero en la planta baja y por tanto, fuera de la influencia de la cubierta ligera de asbesto cemento, y el cuarto de referencia exterior con el equipo de medición dentro de una cabina meteorológica ubicada bajo un árbol cercano (Fig. 7), con vistas a registrar la temperatura del aire exterior a la sombra sin la influencia de radiaciones térmicas provenientes del entorno.

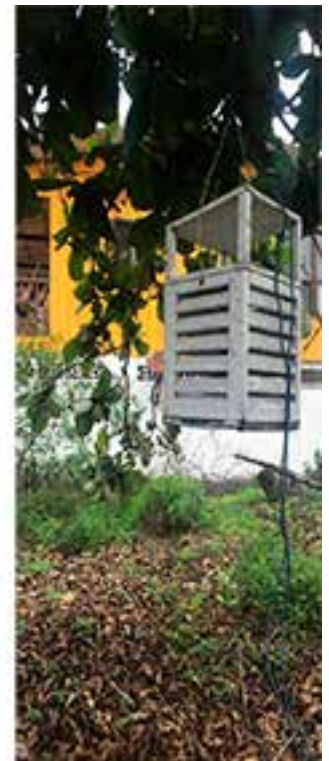
Fig. 7. Equipo de medición en exterior.

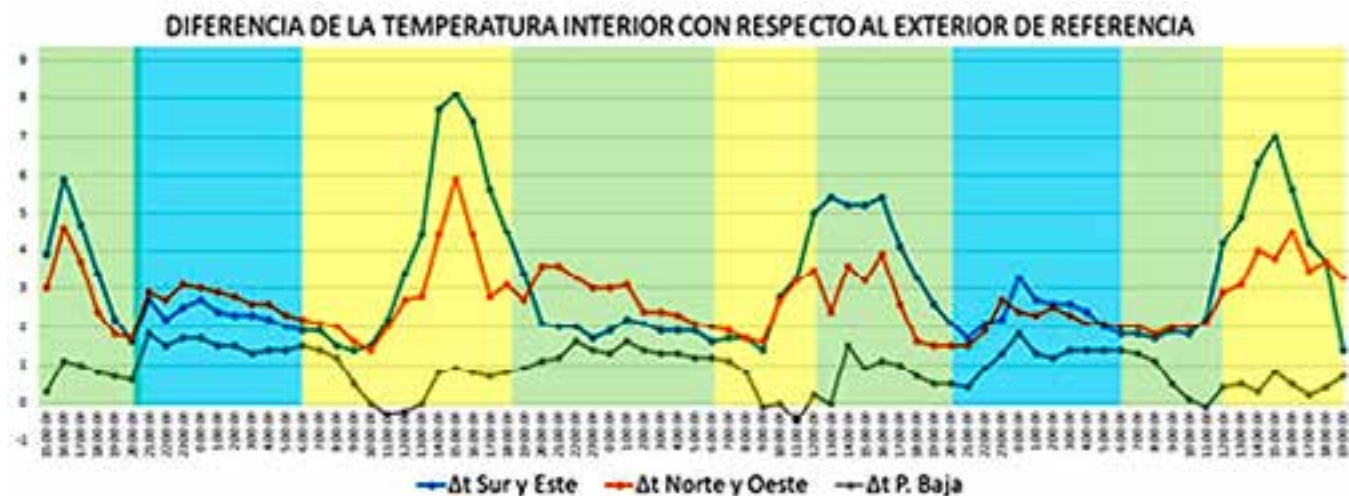
Fig. 9. Diferencia entre la temperatura interior medida en cada espacio interior con respecto al exterior de referencia. Los colores reflejan el estado del tiempo en San Clemente en cada momento (soleado en amarillo, nublado en verde y lluvia en azul).

Las temperaturas horarias medidas simultáneamente en cada uno de los cuatro puntos, incluido el exterior, aparecen graficadas en la Fig. 8, mientras que las diferencias entre la temperatura medida en cada punto del espacio interior con respecto al exterior se recogen en la Fig. 9. En ambos casos se indica el estado del tiempo en cada momento (soleado en amarillo, nublado en verde y lluvioso en azul).

En cambio, en los dormitorios medidos en la planta alta, la temperatura interior llega a ser hasta 8 °C superior a la exterior en la tarde, y casi 4 °C durante la noche. Sin embargo, se aprecian importantes diferencias entre ambos espacios interiores con diversa orientación.

Al contrario de lo esperado, no es el espacio con una pared orientada al oeste el que presenta las mayores temperaturas en el horario de la tarde. La razón es que este interior con dos paredes expuestas tiene una de ellas (la orientada al norte) totalmente protegida del sol durante todo el día, de manera que solo recibe radiación solar directa a través de la pared oeste en el horario de la tarde. Por otro lado, este espacio se encuentra mayormente bajo el plano de cubierta orientado al norte, que es el que recibe menor intensidad de radiación solar en febrero. No obstante, es este espacio el que presenta mayores temperaturas durante la noche y madrugada, como consecuencia del calentamiento solar de la pared oeste de madera durante la tarde, ya que no existe ningún obstáculo exterior que lo impida.

Por otro lado, el dormitorio orientado al sur y al este es el que presenta las más altas temperaturas durante la tarde, ya que aunque la fachada orientada al este queda parcialmente protegida por el techo de la escalera y el propio contexto, la pared sur recibe radiación solar durante todo el día, y además, se encuentra bajo la porción de cubierta inclinada al sur, que es la que más intensidad de radiación solar recibe en febrero. Así, la temperatura interior en este espacio llega a ser entre 1 °C y 3 °C superior a la del otro dormitorio a las 3:00 p.m., mientras que la temperatura interior en el espacio con paredes exteriores hacia el norte y el oeste llega a ser hasta 1 °C más alta a media noche que en el orientado al sur y oeste.
